Spechtschäden an Hausfassaden

Gelegentlich kommt es vor, dass Buntspechte Löcher in aussenisolierte Hausfassaden hacken. Oft handelt es sich dabei um Jungvögel, die sich eine Schlafhöhle bauen möchten.

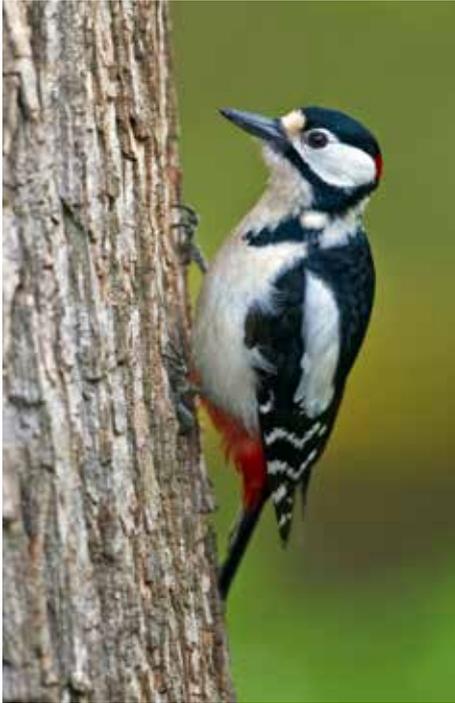
Spechtlöcher in Hausfassaden werden meist durch Buntspechte verursacht.

Jedes Jahr werden der Schweizerischen Vogelwarte und BirdLife Schweiz 20–50 Spechtschäden an aussenisolierten Hausfassaden gemeldet. Die meisten Fälle stammen aus Städten und Agglomerationsgemeinden des Mittellandes. Sie betreffen Fassaden, deren Mauerwerk aussen durchwegs mit Hartschaum-Dämmplatten, einem Armierungsgewebe und einem Aussenputz mit eher grober Körnung (mind. 2 Millimeter) versehen ist. Die Vögel sind fast immer Buntspechte, selten auch Grünspechte. Sie hacken einzelne oder mehrere bis faustgrosse Löcher in die Fassaden.

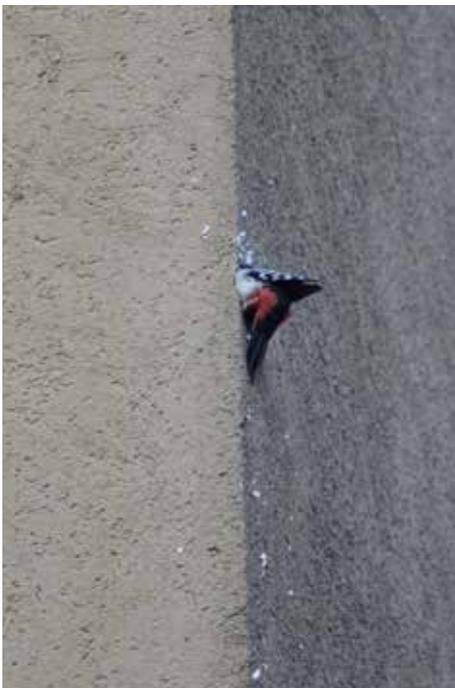
Durch Spechtlöcher dringt Feuchtigkeit ein und sie reduzieren die Dämmwirkung der Isolation. Die Löcher sollten deshalb möglichst bald verschlossen werden. Reparaturen sind aber tabu, solange Vögel darin Junge aufziehen. Ihre Bruten sind gesetzlich geschützt!

Durch Spechtlöcher dringt Feuchtigkeit ein und reduziert die Dämmwirkung der Isolation. Die Löcher sollten deshalb möglichst bald verschlossen werden. Reparaturen sind aber tabu, solange Stare oder andere Vögel darin Junge aufziehen. Ihre Bruten sind gesetzlich geschützt!

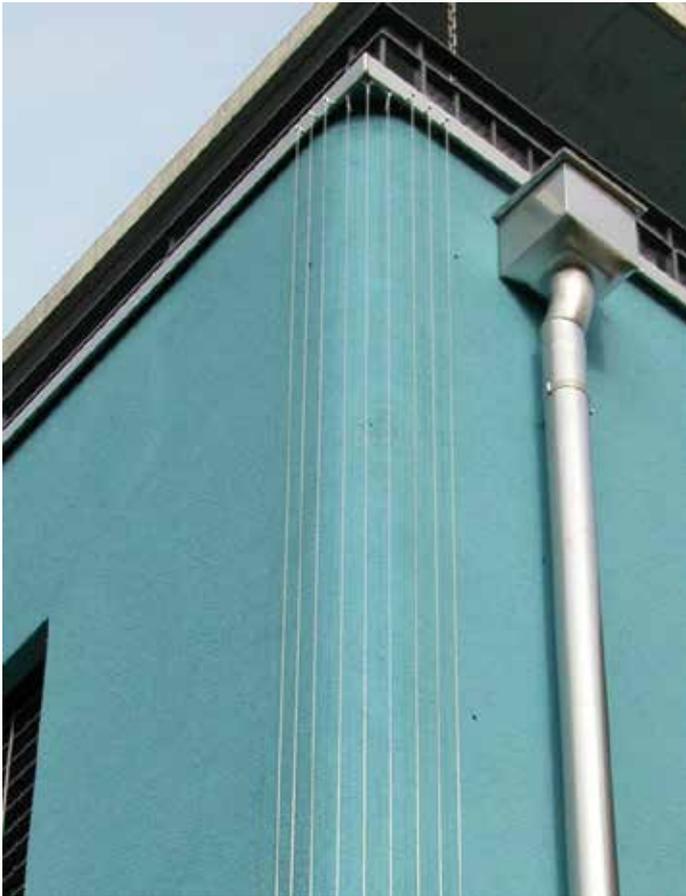
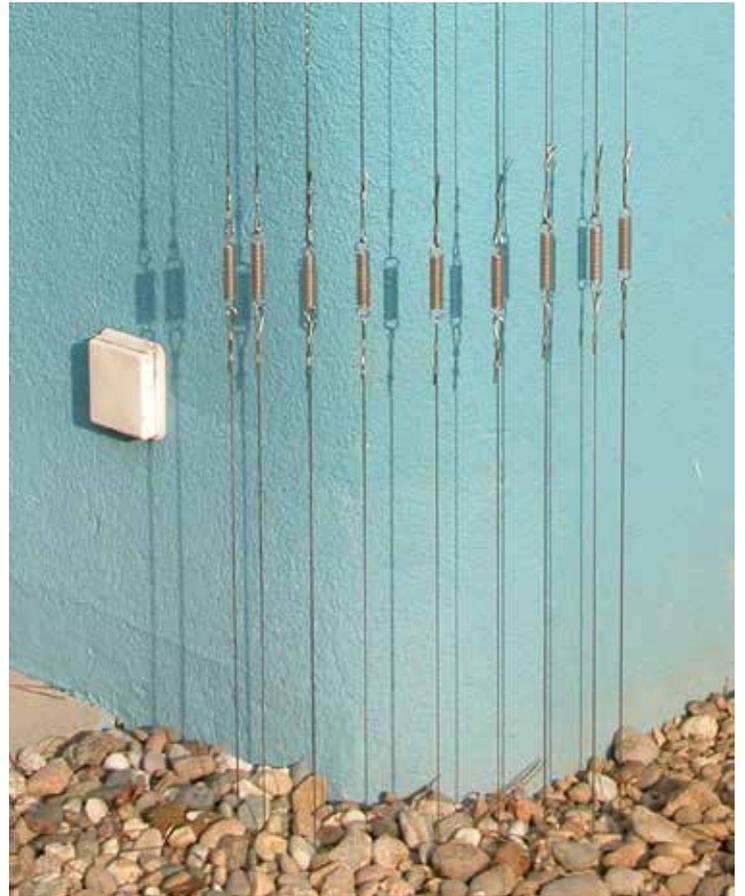
Abwehrdrähte in spechtgefährdeten Fassadenbereichen und Detailaufnahme mit Spannelementen. © Verena Döbelin.

Durch das Spannen senkrechter Stahldrähte, ca. 5–7 Zentimeter vor den zu schützenden Fassadenbereichen und im Abstand von maximal 8 Zentimeter zueinander, sollten sich Spechte ebenfalls vom Landen abhalten lassen. Ähnlich wirksam sind Spanndrahtsysteme zur Fassadenbegrünung. Verwenden Sie dafür Gerüstkletterpflanzen ohne Haftwurzeln, z. B. Gemeine Waldrebe *Clematis vitalba* oder Wohlriechendes Geissblatt *Lonicera caprifolium* (nicht Efeu oder Wilden Wein).
